## דו"ח פיקוח

### הררי 4-14 רמת גן - פרויקט פינוי בינוי

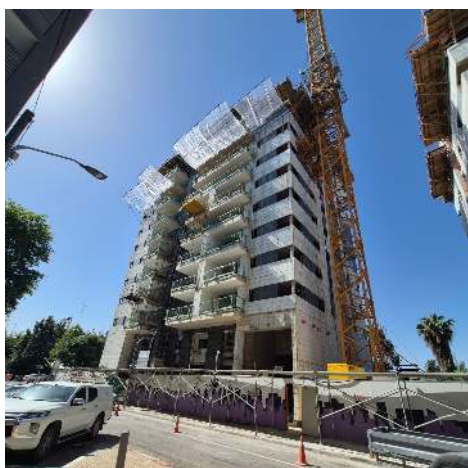
בניין 1

תמונות	תיאור	קומה	
 	בוצע ניקיון משאריות טיח. בוצעו עבודות יציקת קוביות למיכלי ההדחה הסמויים, חגורות בחדרי הרחצה והמרפסות, וכן החלקות בחדרי הרחצה והמרפסות. לקראת עבודות איטום.	קומה 2	1
 	מבוצעות עבודות טיח גבס, טיח תרמי בממ"דים, וטיח שחור בחדרי הרחצה.	קומה 3	2
 	בוצעו עבודות ביטון לכלל תשתיות החשמל, האינסטלציה והגז. בוצעו יציקות קוביות בטון למיכלי ההדחה הסמויים. לקראת התקנת פינות ומייקים.	קומה 4	3
 	החלו בעבודות סיתותים לפריסת תשתיות אינס'.	קומה 5	4
 	הושלמו עבודות בניית מחיצות הפנים וקירות הפרדה בין דירות, לקראת פריסת תשתיות חשמל.	קומה 6	5
 	מבוצעות עבודות בניית מחיצות הפנים וקירות הפרדה בין דירות.	קומה 7	6
 	הותקנו משקופים עיוורים לחלונות. לקראת עבודות בניית מחיצות הפנים, הדבקת קלקר פוליאש.	קומות 8 ו 9	7
 	הושלמו עבודות הברזלנות כולל חשמל שחור ואינס', בוצעה יציקת התקרה.	קומה 10	8

החלו עבודות טפסנות לקירות עמודים וממ"דים, יציקות יתבצעו במקביל לאלמנטים שמוכנים.	קומה 11 (קירות עמודים וממ"דים)	9

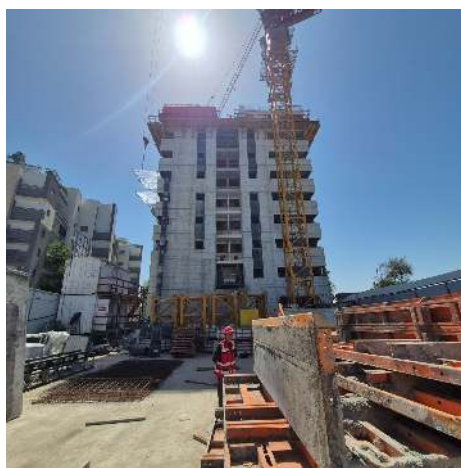
בניין 2

תמונות	תיאור	קומה	
     	מבוצעות עבודות ביטון לצנרת מי הקולחין והדלוחין. בוצעה התקנת פינות ומייקים. נותר להשלים את פריסת צנרת הגז, ולאחר מכן יחלו עבודות הטיח.	קומה 2	1
   	הותקנו משקופים לדלתות הכניסה והמדרגות, מבצעים ביטון למשקופים. כמו כן פריסת תשתיות החשמל בשלבי סיום, נותר להשלים השחלות.	קומה 3	2
     	הושלמו בניית מחיצות הפנים והתקנת משקופים עיוורים לחלונות, לקראת פריסת תשתיות חשמל.	קומה 4	3
     	הושלמה התקנת משקופים עיוורים לחלונות. מבוצעות עבודות בניית מחיצות פנים וקירות הפרדה בין דירות.	קומה 5	4
     	לקראת בניית מחיצות הפנים וקירות הפרדה בין דירות.	קומה 6	5
     	מבוצעות עבודות פירוק טפסנות פינוי ציוד השלד וניקיון.	קומה 7	6
     	עבודות השלד לקירות עמודים וממ"דים בשלבי סיום, החלו בעבודות טפסנות התקרה.	קומה 8 (תקרה)	7

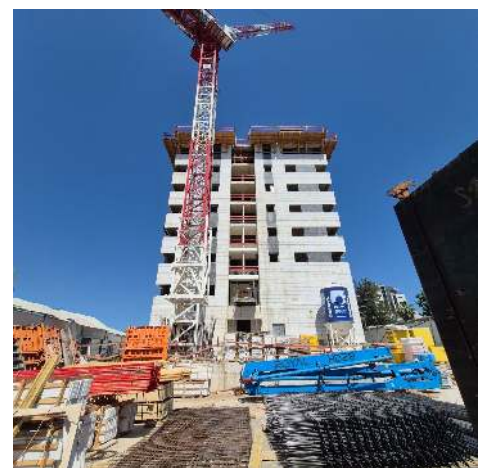
בניין 3

המשך עבודות טיח גבס וטיח שחור.	קומה 1	1

בוצעו פריסת תשתיות אינס' כולל מיקום נקודות צריכה והתקנת מיכלי הדחה סמויים.	קומה 2	2

לקראת עבודות פריסת תשתיות אינס'.	קומה 3	3

לקראת עבודות פריסת תשתיות חשמל.	קומה 4	4

ממשיכים בביצוע בניית מחיצות הפנים וקירות הפרדה בין דירות.	קומה 5	5

הושלמו עבודות פירוק טפסנות פינוי ציוד השלד וניקיון, לקראת עבודות בניית מחיצות הפנים.	קומה 6	6

הושלמו עבודות השלד לקירות עמודים וממ"דים, הושלמו עבודות הטפסנות והברזלנות לתקרה כולל חשמל שחור ואינס'. היום מתבצעת יציקת התקרה.	קומה 7 (תקרה)	7
