פרוטוקול בקרה דירתי

שם הפרויקט: הררי 4-14 רמת גן - פינוי בינוי

שם הפרויקט: יוחנן הגדי 6 תל אביב תמ"א 38/2 הריסה בנייה

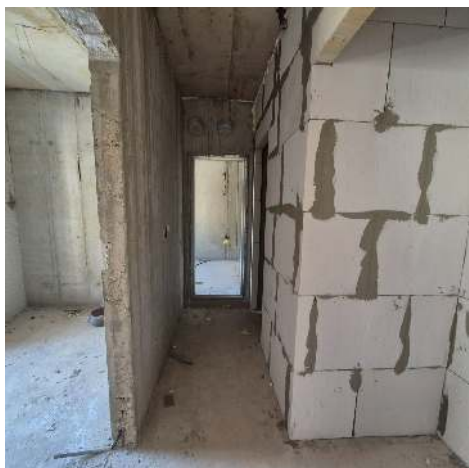
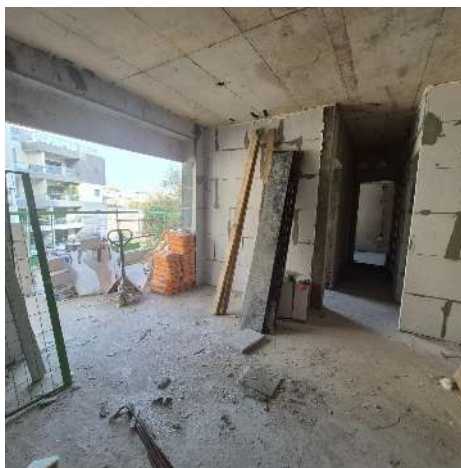
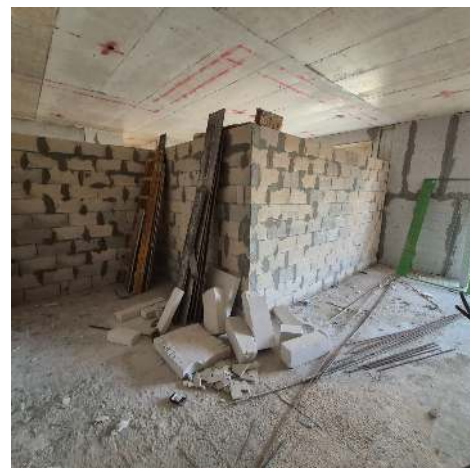
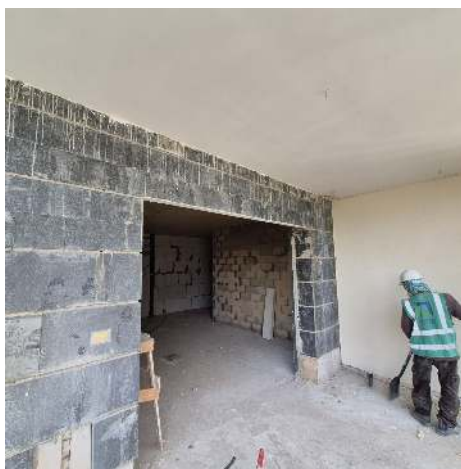
תמונות מהסיוור

| תמונות | הערות | סטטוס | נושא | |
|---|---|---|---|---|
| | חדר רחצה כללי - שקע לתנור לא ממוקם עפ"י תוכנית יכול להפריע למקלחון בהמשך. | תקין חלקית | מיקומי נקודות עפ"י תכנית חשמל | 2 |

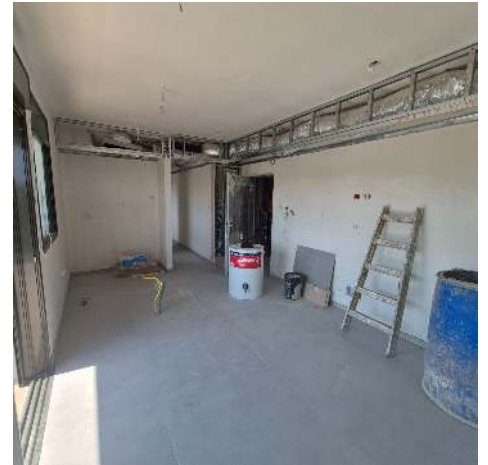
תמונות מהסיוור

| תמונות | הערות | סטטוס | נושא | |
|---|---|---|---|---|
| ניקוז ניקוז כיור כיור מטבח רחצה כביסה ניקוז מקלחון | נבדקו השיפועים לניקוזים ונמצאו תקינים | תקין | תשתיות דלוחין וקולחין | 1 |
