## דו"ח פיקוח

### הררי 4-14 רמת גן - פרויקט פינוי בינוי

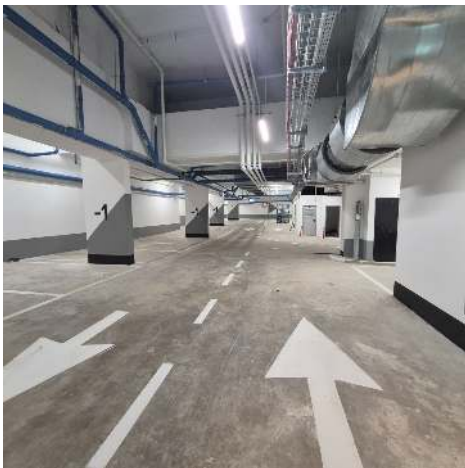
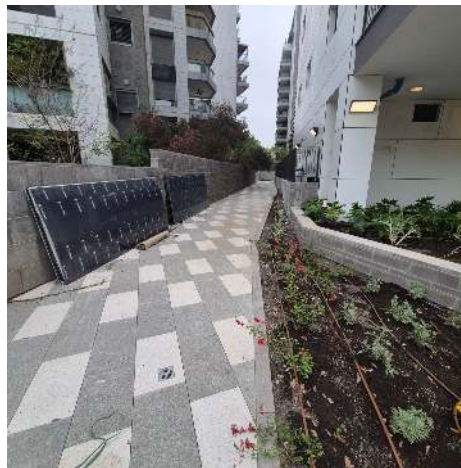
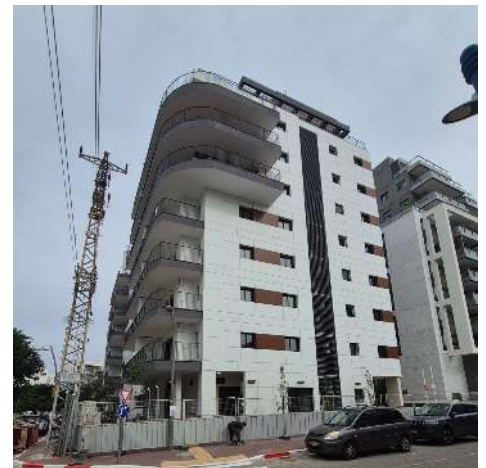
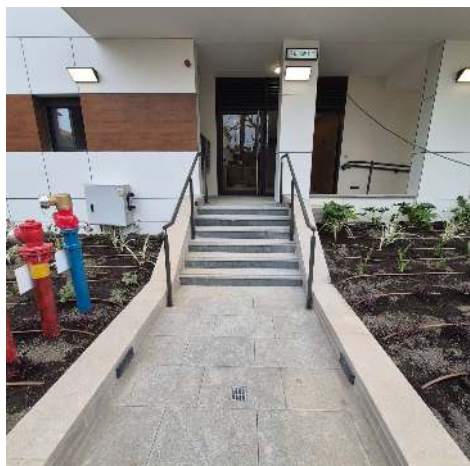
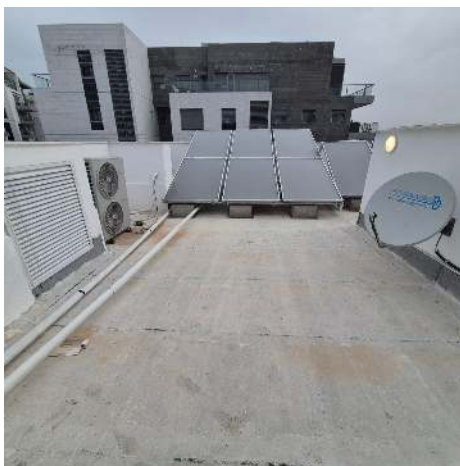
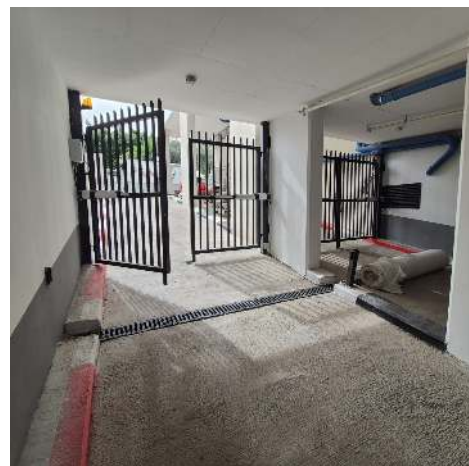
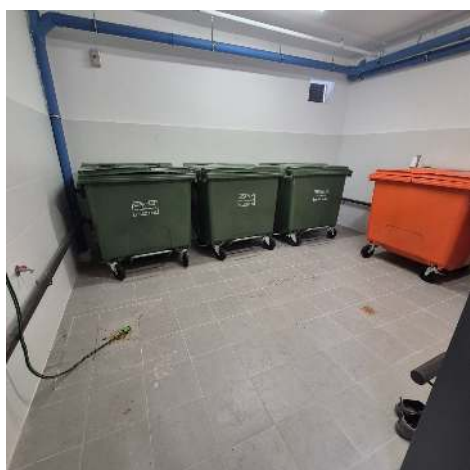
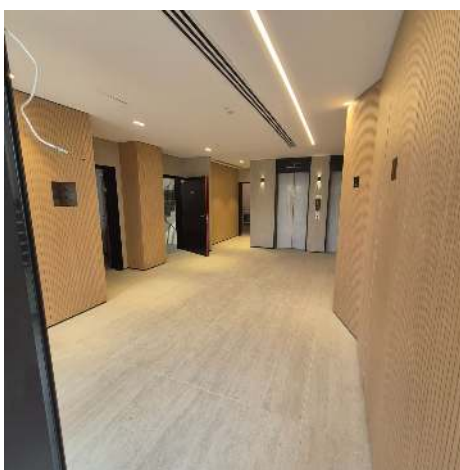
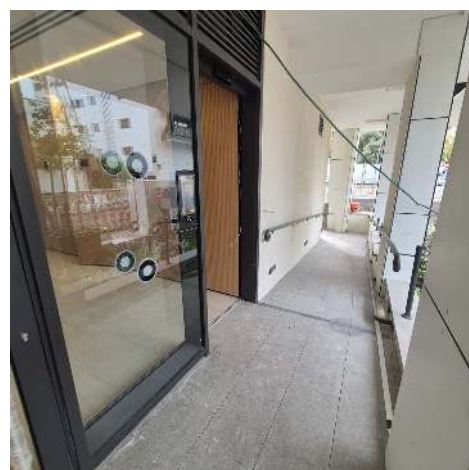
תמונות	תיאור	נושא	
   	המעליות הופעלו ובוצע חיפוי זמני לכלל המעליות.	מעליות	1
     	בוצעו עבודות גינון, כולל שתילת צמחים ועצים והתקנת מערכת טפטפות.	פיתוח וגינון	2
 	הותקנו תיבות הדואר בשני הבניינים.	תיבות דואר	3
   	בוצעה התקנת ארונות המונים והמערכות הציבוריות. נותר להשלים עבודות חיווט, ולאחר מכן תבוצע ביקורת חשמל ציבורי. לאחר קבלת טופס 4 תבוצע ביקורת חשמל בדירות והתקנת המונים.	חברת חשמל	4

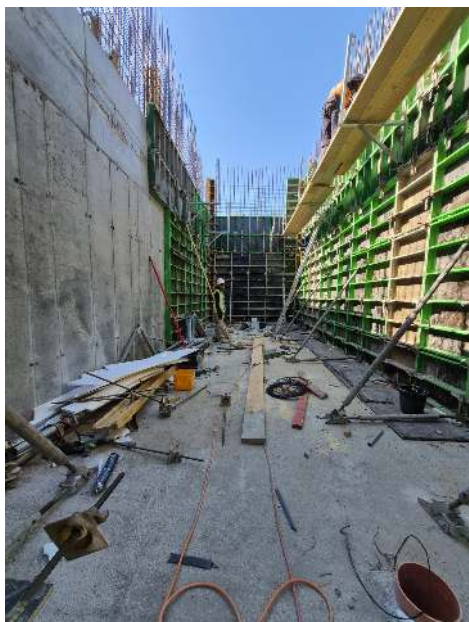
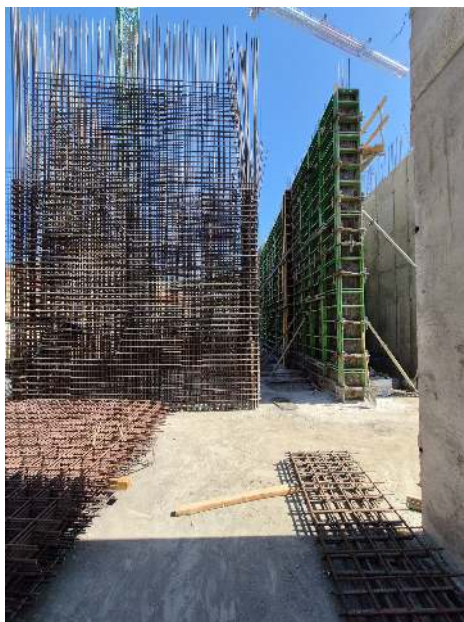
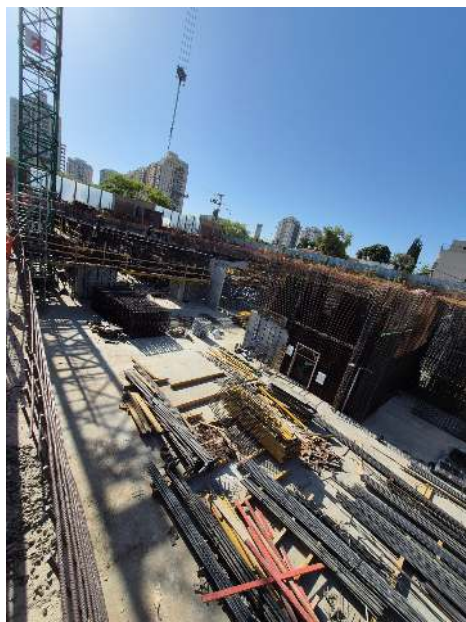
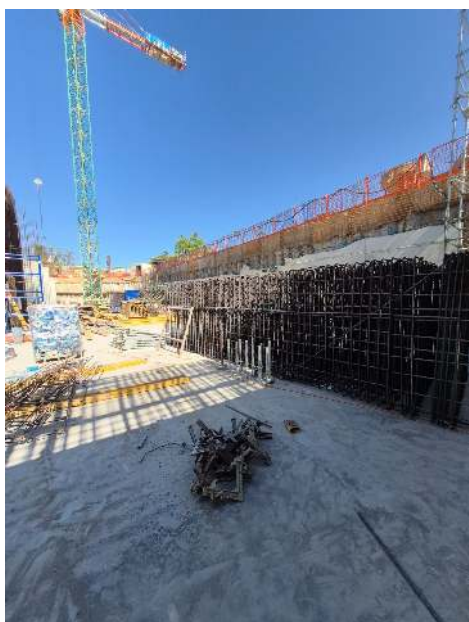
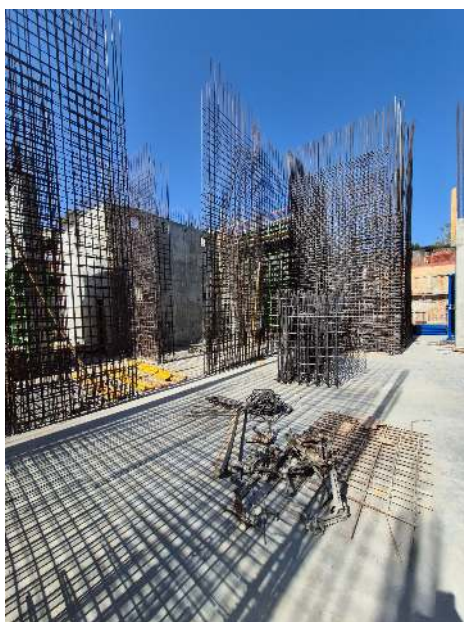
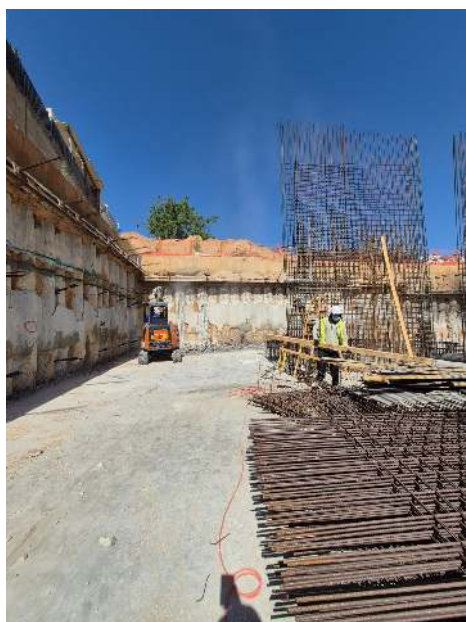
תמונות	תיאור	נושא	
		עבודות שלד	1
		בניין 1	2
 	<ul style="list-style-type: none"> <li>• בוצעו יציקות לחלק מהעמודים והקירות</li> <li>• מבוצעות עבודות לפירוק טפסנות באלמנטים שנוצקו</li> <li>• המשך עבודות טפסנות וברזלנות</li> </ul>	מפלס 2-	3
 	<ul style="list-style-type: none"> <li>• מבוצעות עבודות סיתות לקיר המיישר</li> <li>• מבוצעות עבודות ברזלנות לקיר המיישר</li> </ul>	חזית מערבית	4
		בניין 2	5
 	מבוצעות עבודות פירוק טפסנות וניקיון ציוד שלד	מפלס 3-	6
 	מבוצעות עבודות לפירוק טפסנות בחדר מדרגות ובמעלית	מפלס 2-	7
 	המשך עבודות טפסנות וברזלנות לקורות. צפי יציקה בעוד כשבוע	מפלס 1-	8
 	<ul style="list-style-type: none"> <li>• בוצעה יציקה לקיר המיישר במפלס 2-</li> <li>• מבוצעות עבודות לפירוק עוגנים במפלס 1-</li> </ul>	חזית מזרחית	9
 	<ul style="list-style-type: none"> <li>• בוצעו עבודות סיתות לקיר המיישר</li> <li>• בוצעה יציקה לחלק מהקיר המיישר</li> <li>• מבוצעות עבודות טפסנות וברזלנות לחלקו השני של הקיר</li> </ul>	חזית מערבית	10

<ul style="list-style-type: none"> <li>• בוצעה יציקה לקיר המיישר במפלס 2-</li> <li>• מבוצעות עבודות לפירוק טפסנות</li> </ul>	חזית צפונית	11
